Turnhalle Propstei

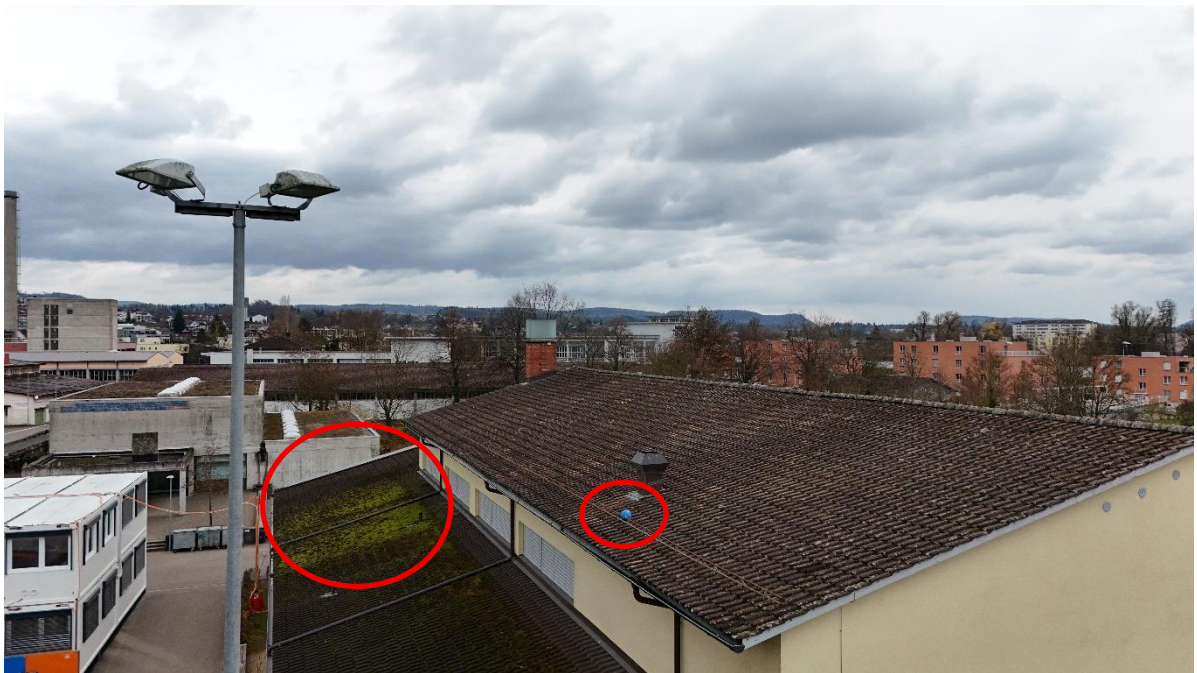
Bei den Aufnahmen fallen einige Gegenstände auf, welche auf dem Dach liegen wie ein Fussball, Feuerwerksrückstände, Spielzeug etc. Diese sind aber für die Dacheindeckung nicht relevant. Trotzdem sollten diese Gegenstände beseitigt werden. Die Ziegel an sich sind hier in einem schlechten Zustand. Die starke Vermoosung sollte in diesem Bereich entfernt werden. Die Vermoosung wird durch die darüberliegenden Nistkästen verursacht. Am der Nordöstlichen Eck, konnte eine undichte stelle entdeckt werden, bei einer genaueren Kontrolle konnte das Unterdach begutachtet werden. (16.12.2025) Das Unterdach ist an vielen Orten defekt. Gefühlt bei jedem zweiten Ziegel auf dem Dach ist unten eine Ecke abgebrochen. Dadurch kann bei Wind und Regen das Wasser schneller auf das Unterdach dringen. Das Schindelunterdach ist dadurch teilweise bereits zerstört. Die geringe Hinterlüftungsebene von nur 24mm führt dazu, dass der Ziegel nicht austrocknen konnte und dadurch der Ziegel verstickte. Wir empfehlen eine rasche Planung des Turnhallendachs.

Moosbefall und Spielzeug auf dem Dach

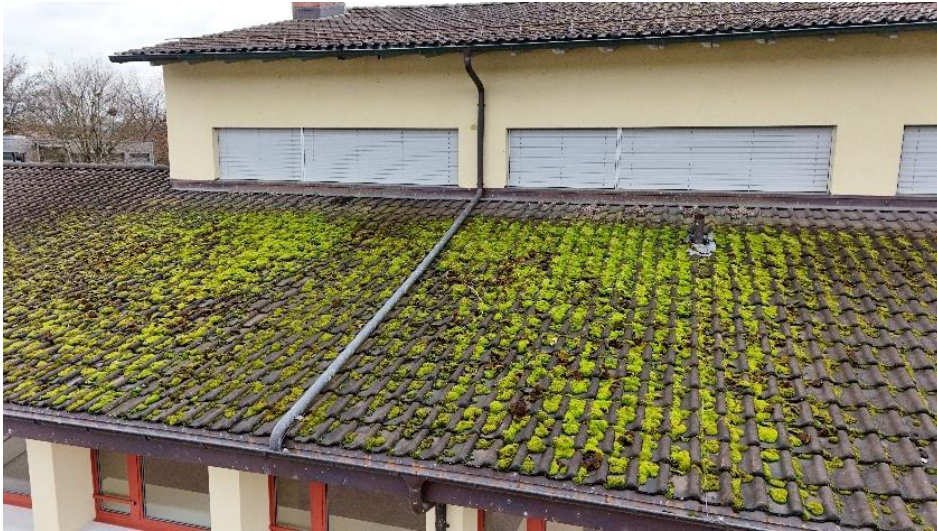
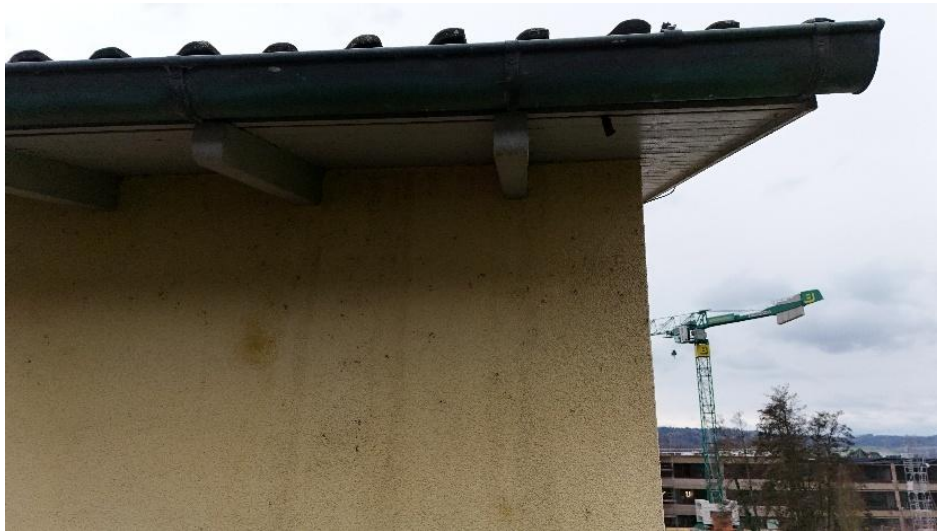
Wasserläufe an der Fassade.

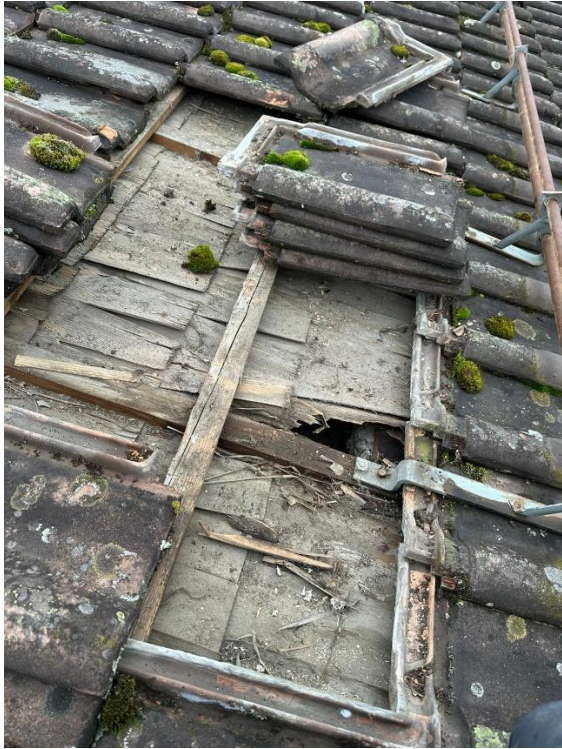
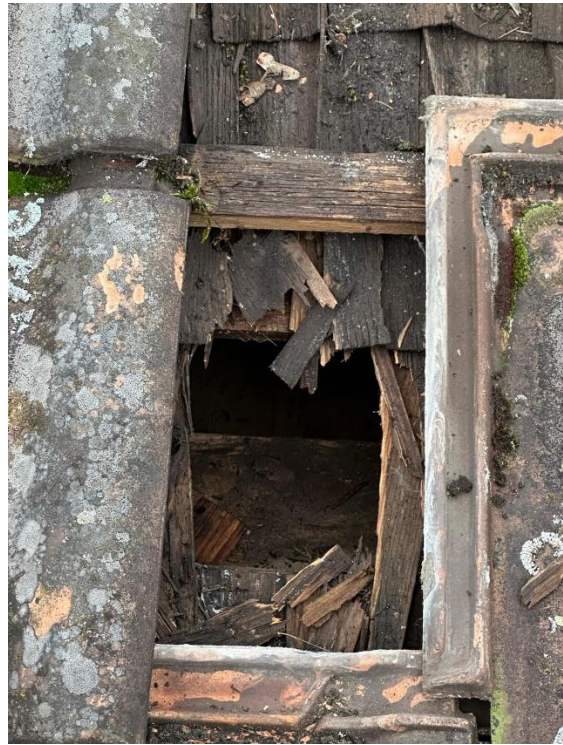
Defektes Unterdach

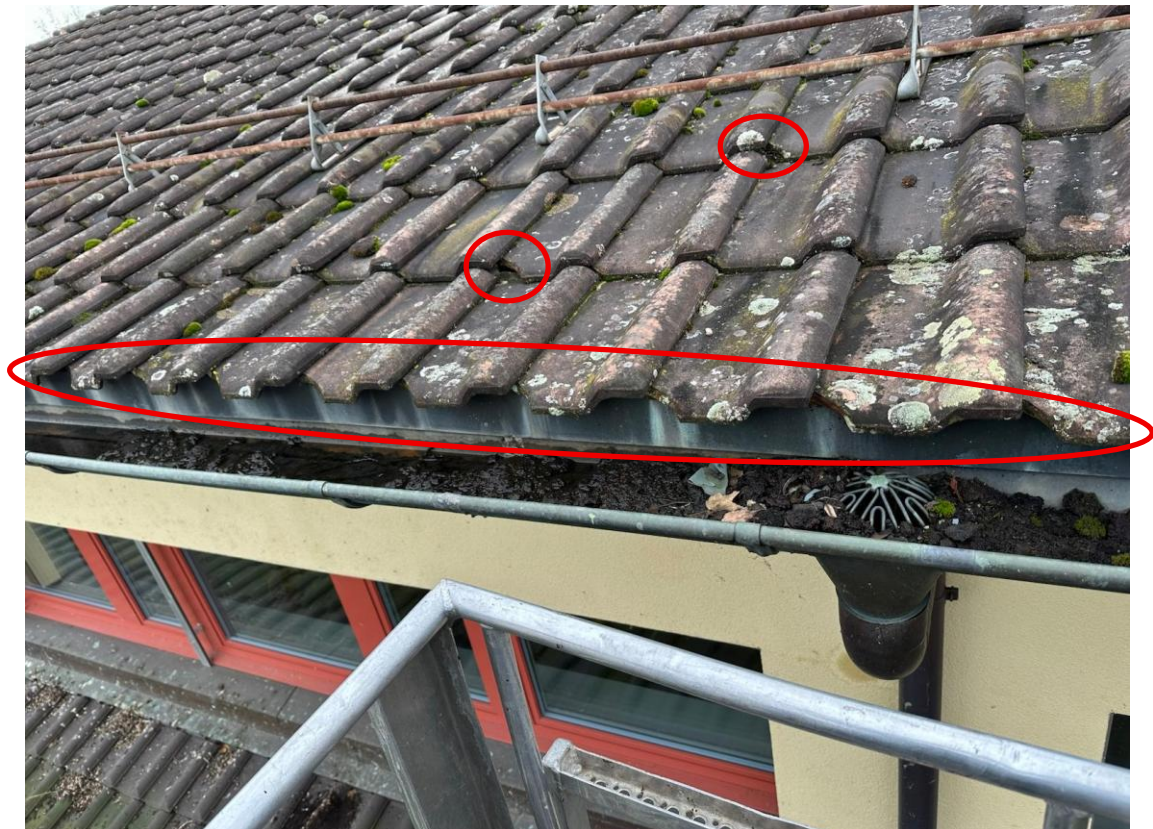
Abgebrochene Ziegel
